Asunto: Solicitud número 10028096 del 11 de diciembre de 2023. Notificación por aviso.

Asunto: Respuesta a radicado número **10028096** del 11 de diciembre de 2023.

A continuación, detallaremos el proceso adelantado, por concepto de Consumo No Registrado liquidado en la factura No. 83356201 mes noviembre 2023 por valor de \$5778,200 pesos.

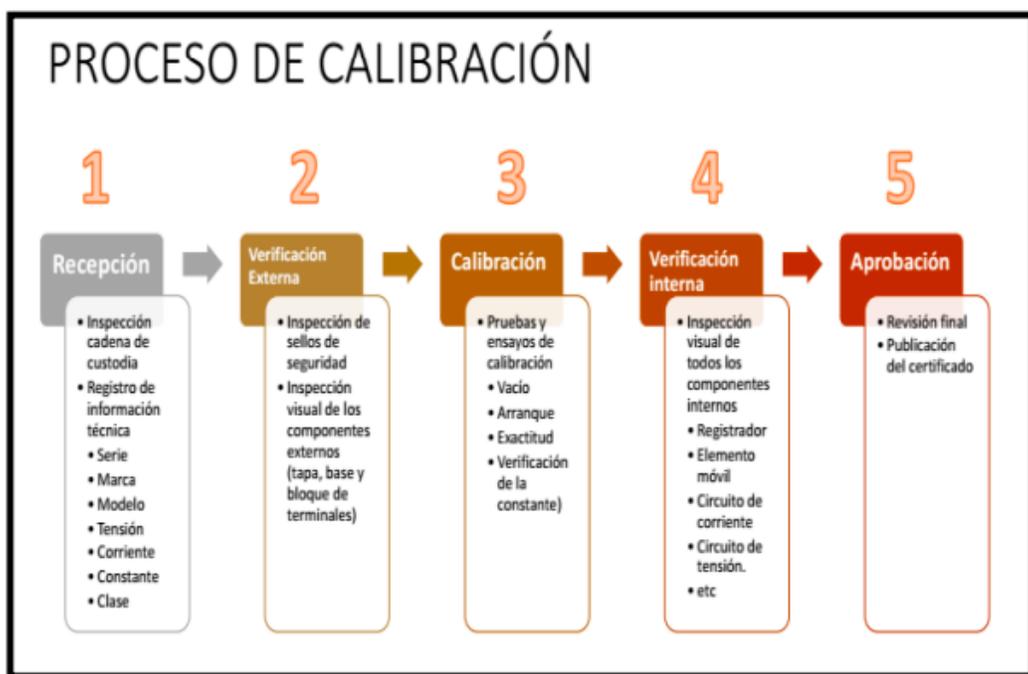
Luego de retirar el equipo de medida y enviarlo al laboratorio para su revisión, se siguió el siguiente procedimiento:

Conforme a lo anterior, fue emitido el respectivo Informe de Calibración donde se detalla que el sello y empaque de custodia se encontraron en buen estado, así mismo, se describe la siguiente información:
