Asunto: Respuesta a radicado número 10032224 del 12 de diciembre de 2023. Recurso de Reposición y en Subsidio Apelación, presentado vía correo electrónico contra la decisión No. 10014236 del 04 de diciembre de 2023.

RECUPERACIÓN DE CONSUMOS NO REGISTRADOS (CNR)

C) Certificado De Calibración No. CEO-060755-2023

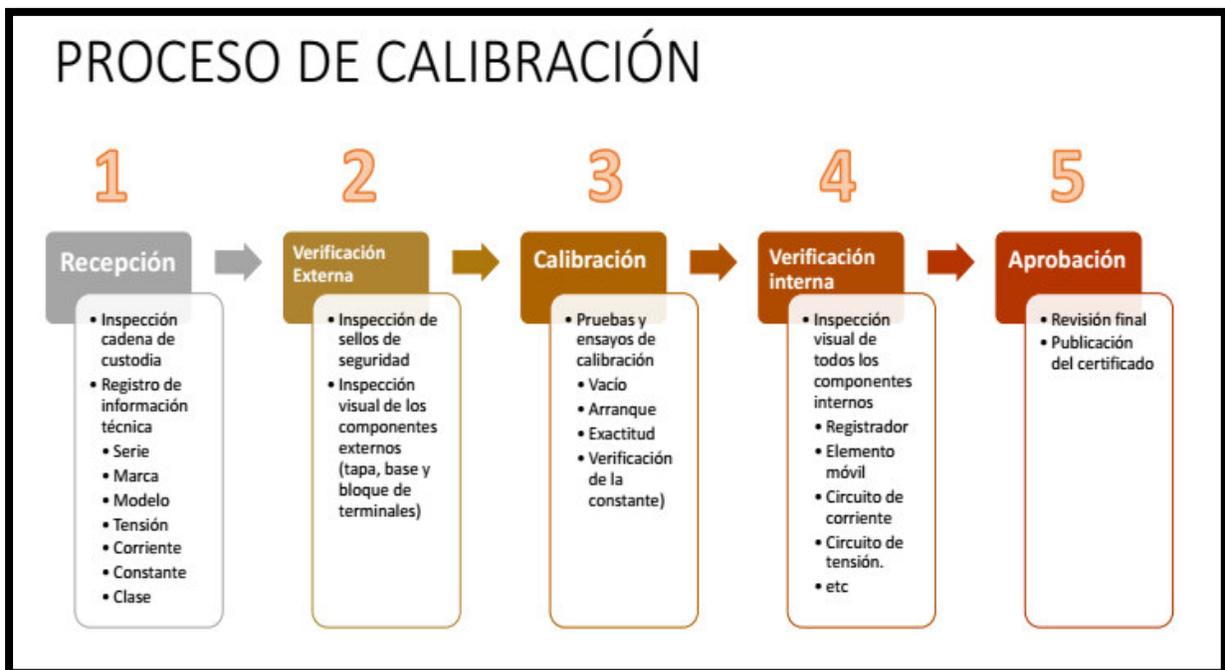
Luego de retirar el equipo de medida y enviarlo al laboratorio para su revisión, se siguió el siguiente procedimiento:

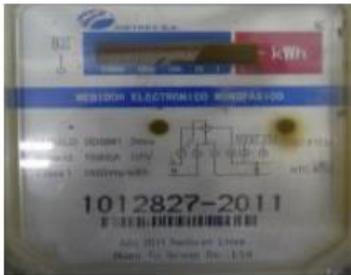
1012827

5. VERIFICACIÓN VISUAL		
Código	Descripción	Observación(es)
BTQM MNAPC	Bloque de terminales, quemado Medidor no apto para calibración (debido a sus condiciones físicas)	Por su condición física no se realizan las conexiones y pruebas en el EPM.
TPQM	Tapa principal, quemada

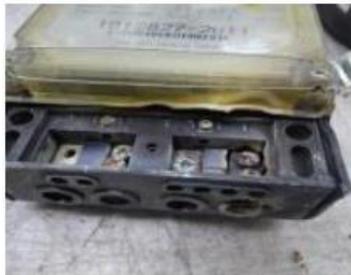
En verificación visual bloque de terminales, quemado, Medidor no apto para calibración (Por su condición física no se realizan las conexiones y pruebas en el EPM), Tapa principal, quemada.

Bloque de terminales, quemado

El informe emitido por el laboratorio describe y certifica que el equipo de medida está en mal estado, que no es apto para ser instalado nuevamente. Por ende, el estado en el que se encontró el Equipo de Medida ha afectado el normal registro de la energía consumida en el suministro.

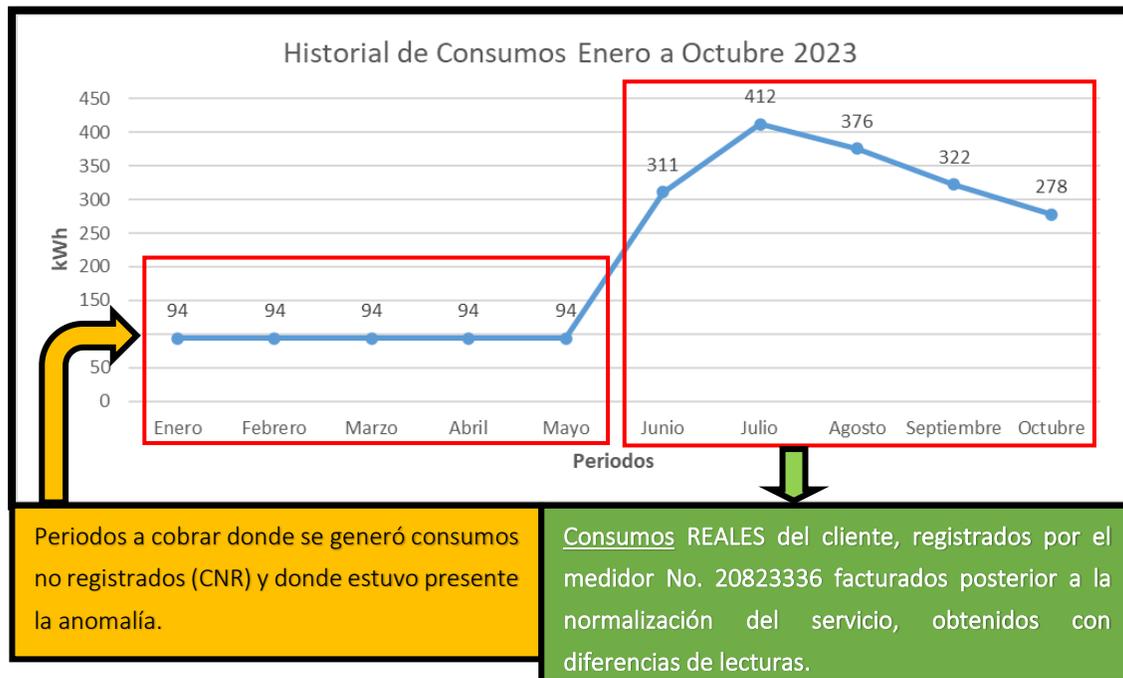
En la gráfica, se ilustra el histórico de consumos del cliente, con el fin de dilucidar el comportamiento de los consumos antes y después de la normalización del servicio.

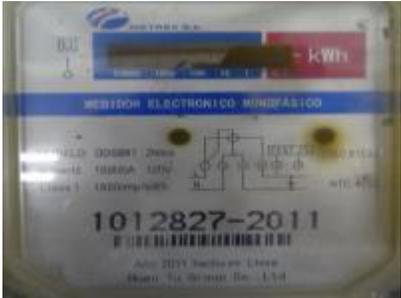
<p>1012827</p>

5. VERIFICACIÓN VISUAL			
<i>Código</i>	<i>Descripción</i>	<i>Observación(es)</i>	
BTQM MNAPC	Bloque de terminales, quemado Medidor no apto para calibración (debido a sus condiciones físicas)	Por su condición física no se realizan las conexiones y pruebas en el EPM.	
TPQM	Tapa principal, quemada

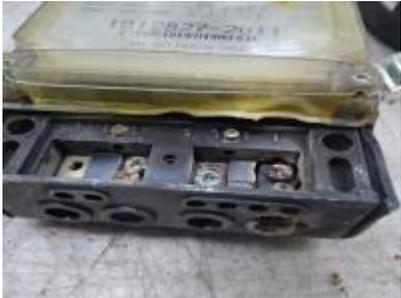
<p>Bloque de terminales, quemado</p>	
<p>Observación: PRODUCTO/MATRICULA: 252758881 , ACTA N° 9946682, OT: 9946682 (información reportada y suministrada por solicitud del cliente). La verificación se realiza en instalaciones permanentes del laboratorio.</p>
