Asunto: Solicitud número 11699613 del 27 de febrero de 2024. Notificación por aviso

RECUPERACIÓN DE CONSUMOS NO REGISTRADOS (CNR)

ACTA REVISIÓN Y NORMALIZACIÓN
NÚMERO DE ACTA: CEO_9835289
FECHA REVISIÓN 2024-01-10

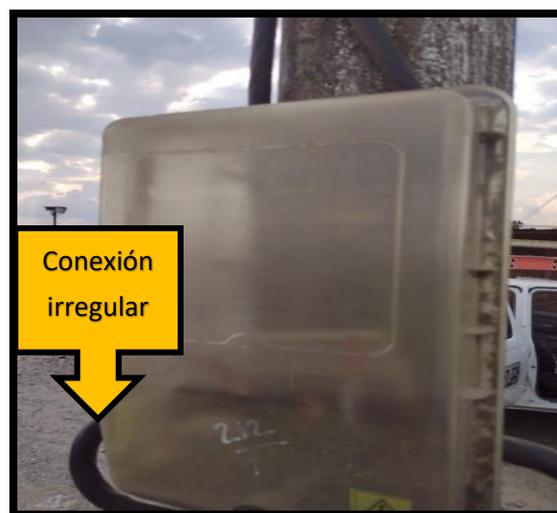
Irregularidad; 18-SERVICIO DIRECTO CON MEDIDOR (MEDIDOR NO REGISTRA)

En desarrollo de la revisión se obtuvo registro fotográfico que evidencia claramente la irregularidad 18-SERVICIO DIRECTO CON MEDIDOR (MEDIDOR NO REGISTRA), generando consumos no registrados (CNR).

El registro fotográfico evidencia claramente una falta grave a una obligación de **NO** hacer del cliente específicamente la estipulada en la **cláusula 18, OBLIGACIONES DE NO HACER, numeral 11: “No usar o consumir el servicio de energía eléctrica a través de forma alguna no autorizada por CEO que le impida a la empresa registrar, medir o determinar el consumo a través de los mecanismos o procedimientos establecidos por ella.”**, deber que fue omitido por el cliente, porque según el registro fotográfico y el acta de Revisión e Instalación Eléctrica No. **CEO_9835289**, en ese inmueble se estaba consumiendo energía por medio de una conexión irregular que no era registrada por el equipo de medida y por ende no era facturada, hecho que le otorga a la empresa el derecho de iniciar el presente trámite administrativo y pretender cobrar el consumo no registrado (CNR) que se generó, máxime cuando el cliente está yendo en detrimento del servicio prestado por CEO y está incumpliendo con las condiciones uniformes del contrato.
