**Asunto:** Respuesta a radicado número **13134587** del 02 de mayo de 2024.

Por lo tanto, a continuación, detallaremos el proceso adelantado, por concepto de Consumo No Registrado liquidado en la factura No. 86845041 mes abril 2024 por valor de \$1,016,096.76 pesos.

La CEO procedió a realizar una visita técnica en las instalaciones eléctricas del servicio identificado con el producto No. 530696451, ubicado en la CR 4 CL 7 - 26 \_164107 del municipio de PIENDAMÓ-TUNIA, la cual fue consignada en el Acta de Revisión e Instalación Eléctrica No. CEO\_10202947 del 15-11-2023, encontrándose en dicha visita la irregularidad descrita en el acta de la siguiente forma: *“se encontró 33-RETIRO POR INNOVACION TECNOLOGICA”*; Copia del acta mencionada se dejó a disposición del cliente en la fecha de la revisión técnica.

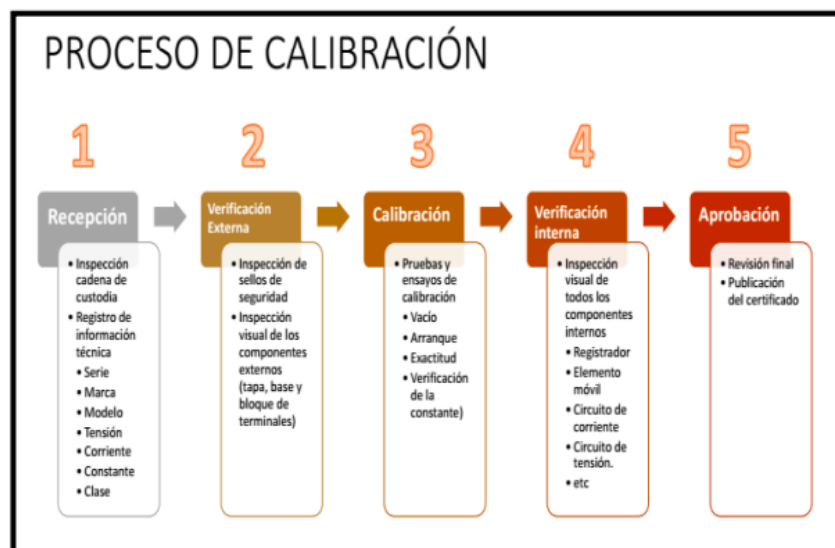
Luego de retirar el equipo de medida y enviarlo al laboratorio para su revisión, se siguió el siguiente procedimiento:
