**Radicado No. 16234546**

**Asunto:** solicitud número 16234546 del 06 de agosto de 2024. Recurso de Reposición y subsidiario de Apelación contra la decisión presencial número 14847561, notificada el día 03/08/2024 mediante guía número 2202542788.

### RECUPERACIÓN DE CONSUMOS NO REGISTRADOS (CNR)

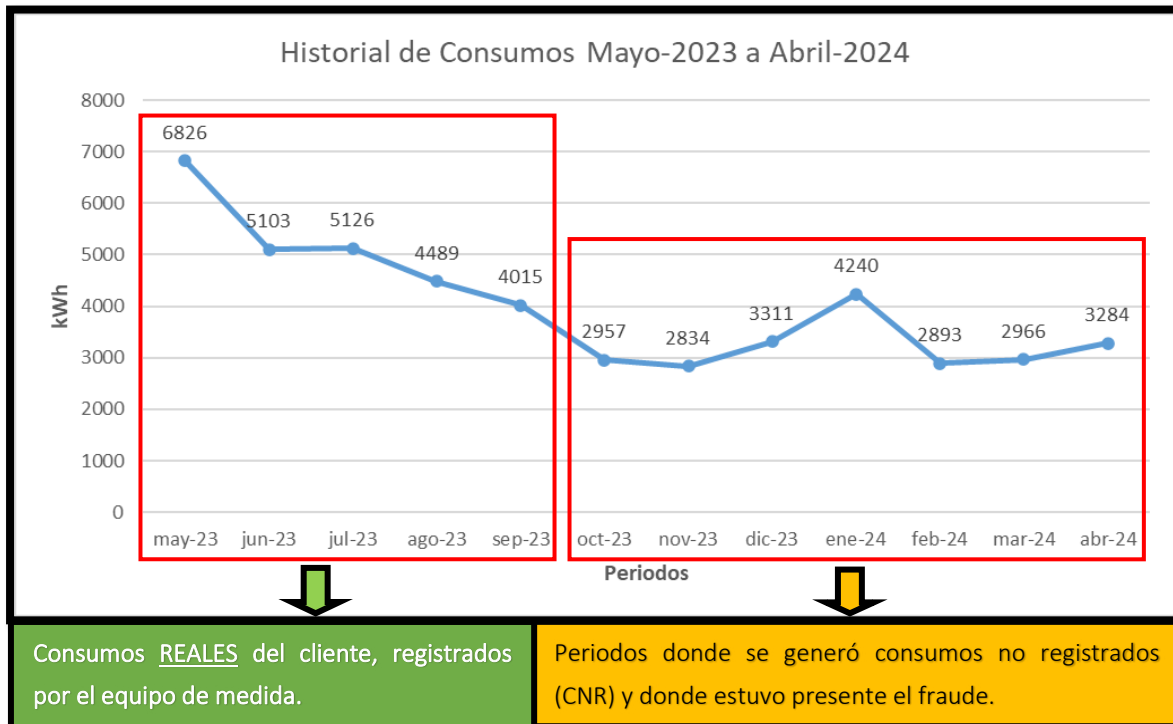
El historial de lecturas denota claramente la presencia de la irregularidad en los periodos pretendidos por CEO y la incidencia de consumos no registrados (CNR) en los 5 periodos a cobrar.

En la gráfica, se ilustra el histórico de consumos del cliente, con el fin de dilucidar el comportamiento de los consumos en condiciones normales y en presencia del fraude.

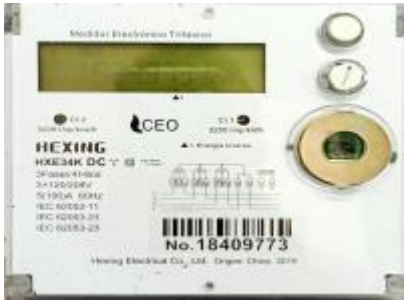
| A3. REGISTRO(S) FOTOGRAFICO(S) | |
|---|---|
| <br>18409773 | <br>Base del medidor, con elemento extraño |

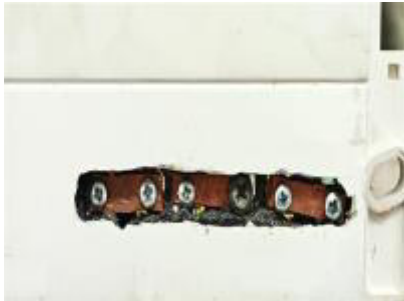
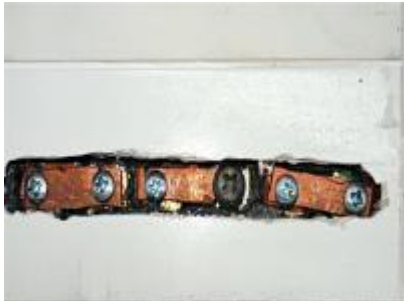
| A3. REGISTRO(S) FOTOGRAFICO(S) | |
|---|---|
| <br>Base del medidor, perforada | <br>Bloque de terminales, con elemento extraño |

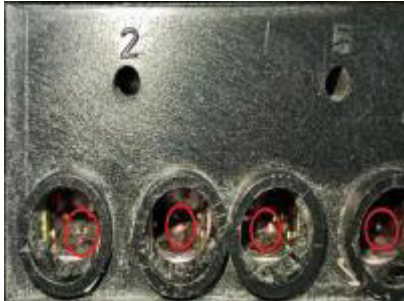
| A3. REGISTRO(S) FOTOGRAFICO(S) | |
|---|---|
| <br>Bloque de terminales, perforado | |

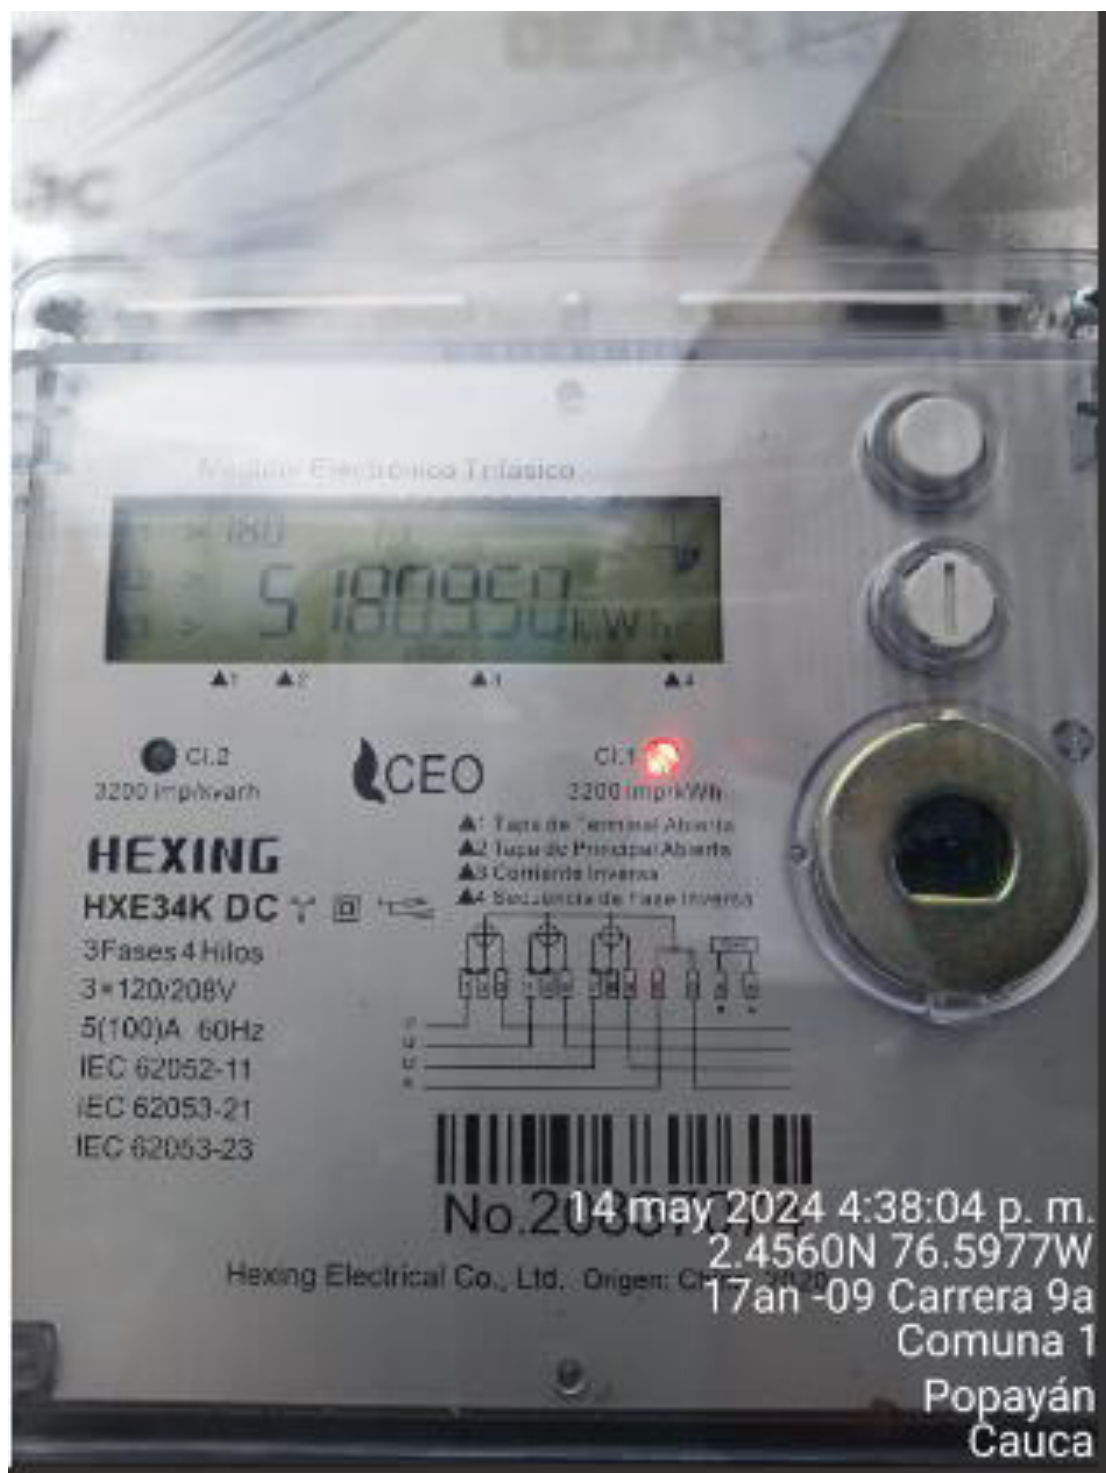
Medidor Electrónico Trifásico

180  
5 180950 kWh

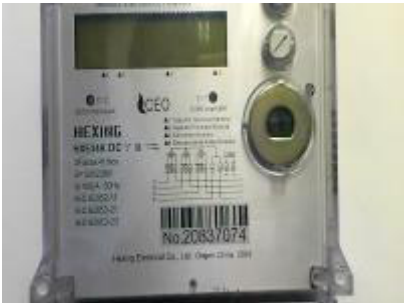
| A3. REGISTRO(S) FOTOGRAFICO(S) | |
|---|---|
| <br>20837074 | <br>Base del medidor, perforada |

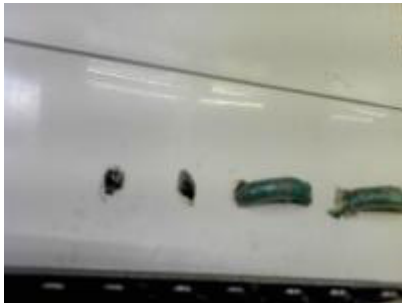
| A2. VERIFICACIÓN VISUAL | | |
|---|---|---|
| BMPF | Base del medidor, perforada | "PUENTE" en alambre de cobre entre los terminales fase R y S. |

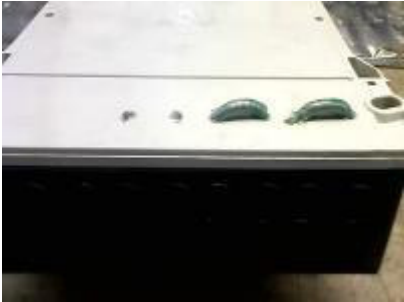
| A3. REGISTRO(S) FOTOGRAFICO(S) | |
|---|---|
| <br>Bloque de terminales, con elemento extraño | <br>Bloque de terminales, perforado |
