Asunto: solicitud número **9920445** del 26 de octubre de 2023. Recurso de Reposición y subsidiario de Apelación contra la decisión administrativa No. 9818174 del 28 de septiembre de 2023.

CERTIFICADO DE CALIBRACIÓN Y ENSAYO

ACTA REVISIÓN Y NORMALIZACIÓN

NÚMERO DE ACTA: CEO_10123377

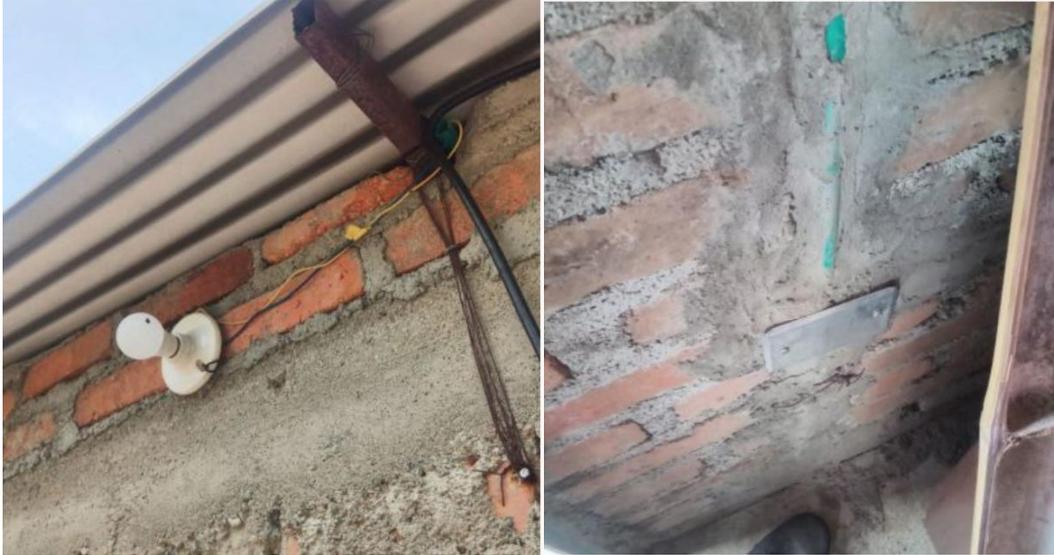
- *En vista técnica se encontró medidor electrónico con display en blanco. **Instalación interna no cumple retie.** No está equipo tenido polo a tierra en breakers ni continua por Tomas y plafones. Se deja aterrizando medidor en bornera con polo a tierra para mayor protección, se recomienda a cliente acondicionar instalación interna por parte de electricista particular de acuerdo a retie. Se retira medidor y se embala en bolsa custodia para revisión en*

laboratorio. Se normaliza servicio cambiando medidor con material instalado suministrado por la empresa, queda servicio en normal funcionamiento a satisfacción del cliente.
