Asunto: Respuesta solicitud número 9951323 del 10 de noviembre de 2023.

RECUPERACIÓN DE CONSUMOS NO REGISTRADOS (CNR)

C) Reporte de Verificación No. **CEO-058294-2023**

REPORTE DE VERIFICACIÓN
No. CEO-058294-2023

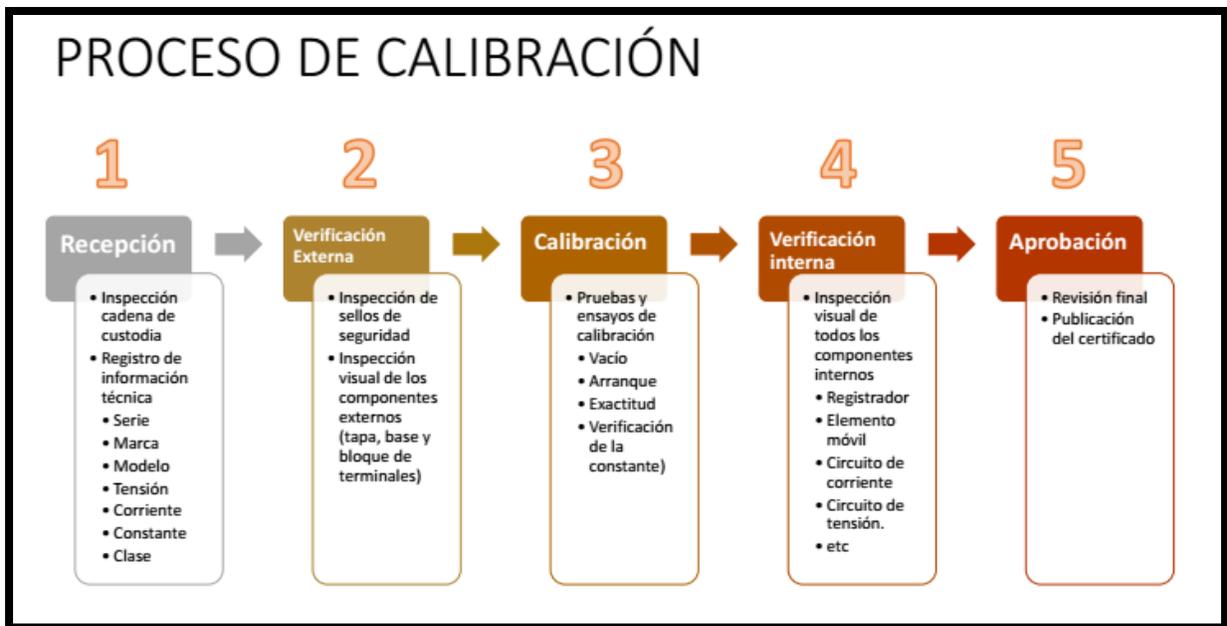
Luego de retirar el equipo de medida y enviarlo al laboratorio para su revisión, se siguió el siguiente procedimiento:

Conforme a lo anterior, fue emitido el respectivo Informe de Verificación donde se detalla que el sello y empaque de custodia se encontraron en buen estado, así mismo, se describe la siguiente información:

En verificación visual se detalla; base del medidor quemada, bloque de terminales quemado, medidor no apto para calibración (debido a sus condiciones físicas), (Debido a su condición física, el medidor no es apto para calibración y ensayo en el EPM), tapa principal deteriorada.

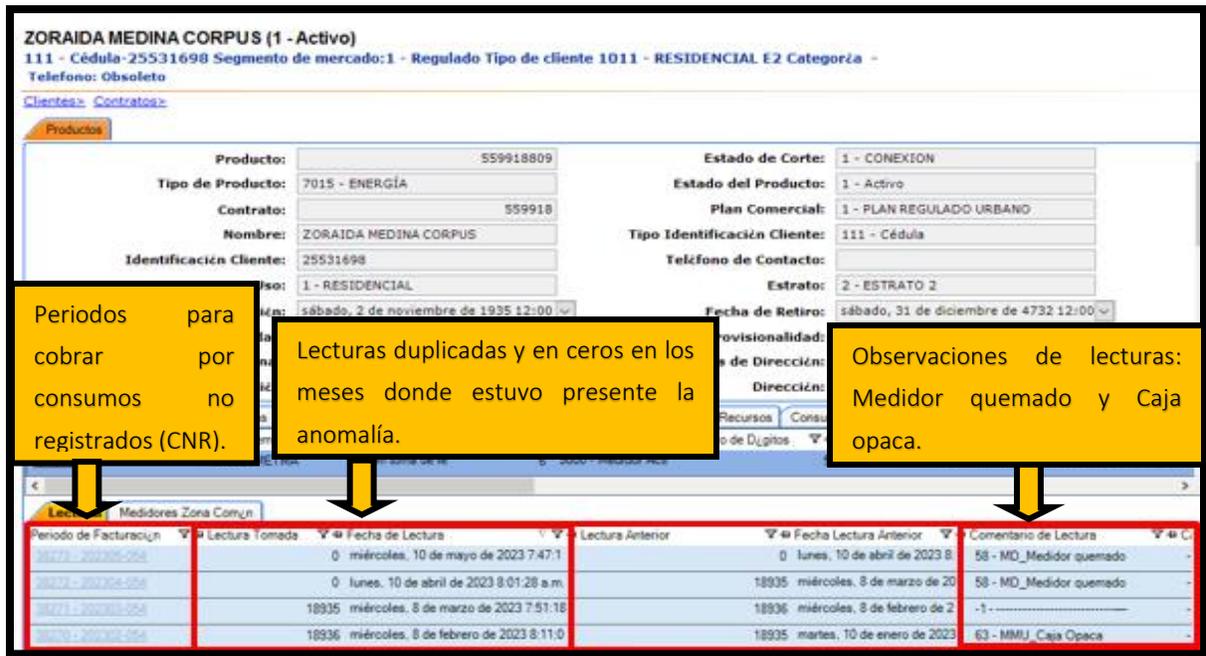
Periodo de Facturación	Lectura Tomada	Fecha de Lectura	Lectura Anterior	Fecha Lectura Anterior	Comentario de Lectura
18936 - 202305-054	0	miércoles, 10 de mayo de 2023 7:47:1		0	58 - MD_Medidor quemado
18935 - 202304-054	0	lunes, 10 de abril de 2023 8:01:28 a.m.	18935	miércoles, 8 de marzo de 2023 7:51:18	58 - MD_Medidor quemado
18936 - 202303-054	18935	miércoles, 8 de marzo de 2023 7:51:18	18936	miércoles, 8 de febrero de 2023 8:11:0	-1 -
18935 - 202302-054	18936	miércoles, 8 de febrero de 2023 8:11:0	18935	martes, 10 de enero de 2023	63 - MMJ Caja Opaca

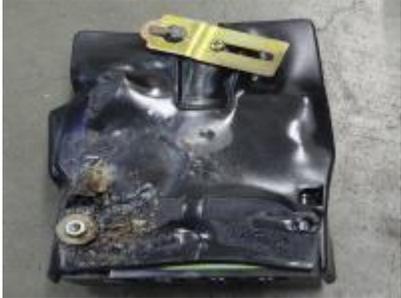
5. VERIFICACIÓN VISUAL		
Código	Descripción	Observación(es)
BMQM BTQM MNAPC	Base del medidor, quemada Bloque de terminales, quemado Medidor no apto para calibración (debido a sus condiciones físicas)	Debido a su condición física, el medidor no es apto para calibración y ensayo en el EPM.
TPDT	Tapa principal, deteriorada

<p>Base del medidor, quemada</p>

El informe emitido por el laboratorio describe y certifica que el equipo de medida está en mal estado, que no es apto para ser instalado nuevamente. Por ende, el estado en el que se encontró el Equipo de Medida ha afectado el normal registro de la energía consumida en el suministro.

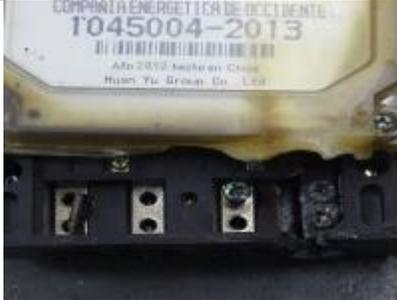
Bloque de terminales, quemado

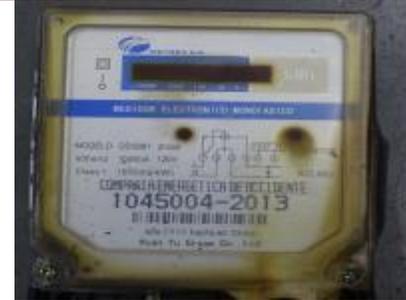
Tapa principal, deteriorada
